# BEOORDELING RWS KUNSTWERKEN NORMTRAJECT 9-2

Sluiscomplex Grote Kolk en Sluiscomplex Meppelerdiep

Rijkswaterstaat

12 MEI 2022

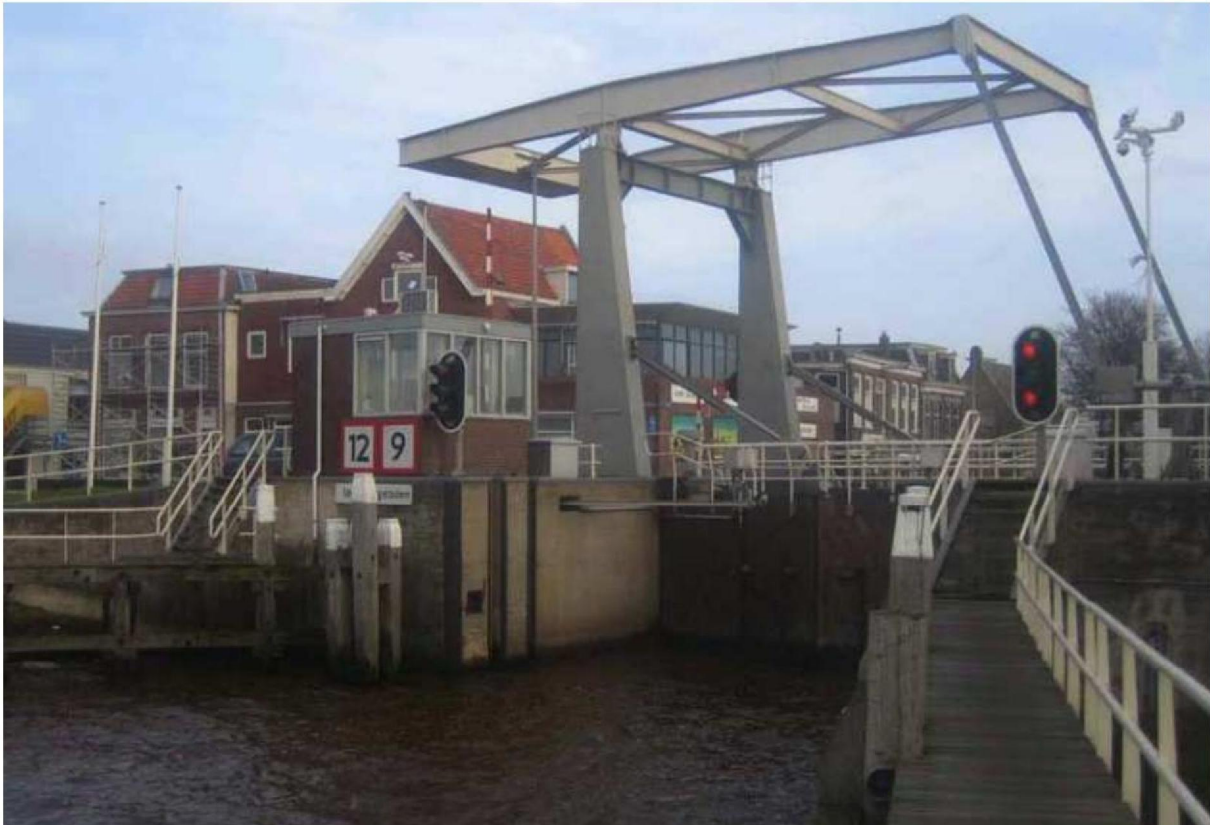
Figuur 3-1 Sluiscomplex Grote Kolk. Foto overgenomen uit [P3].

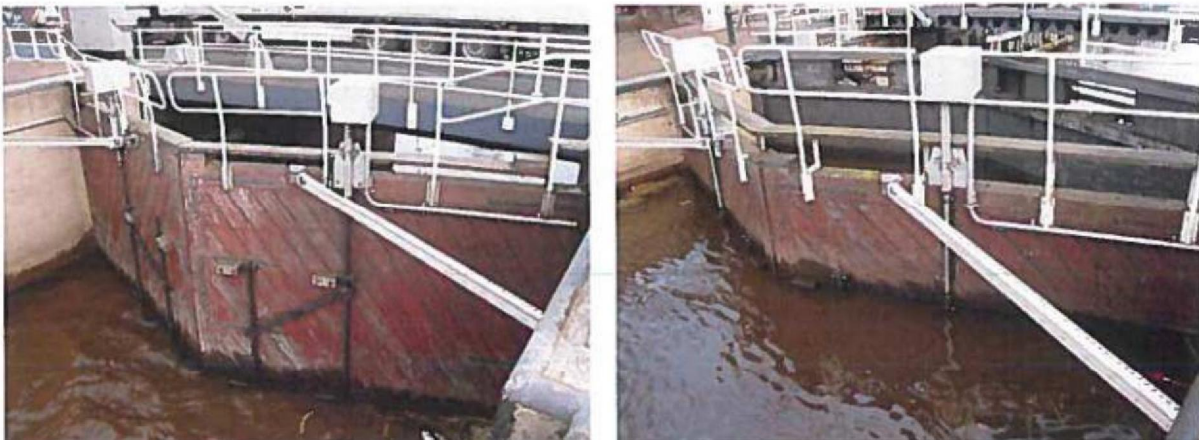
De kerende hoogte van deze deuren is NAP +3,31 m volgens [P4]. De vloeddeuren in het binnenhoofd hebben een kerende hoogte van NAP +1,25 m volgens [P4].

Figuur 3-4 Sluiscomplex Grote Kolk. Vloeddeuren in buiten- en binnenhoofd. Overgenomen uit [P4].

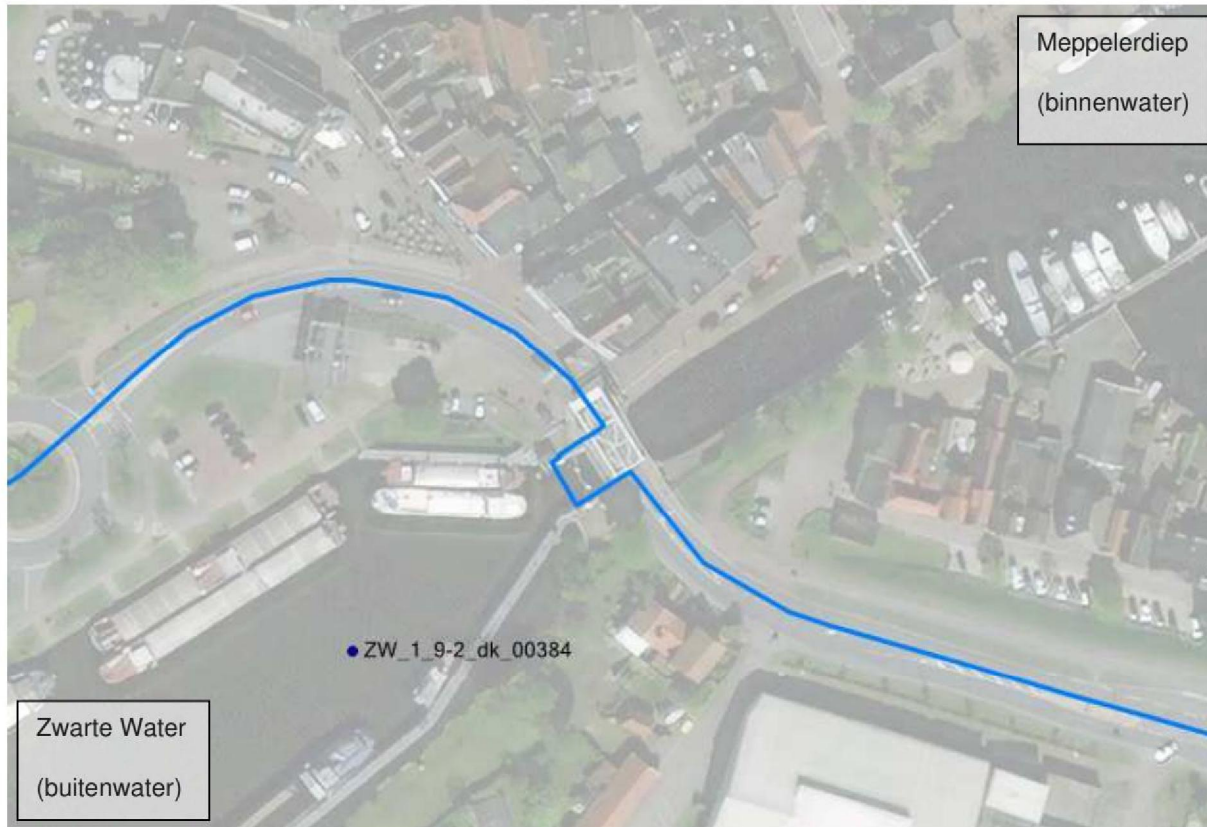
In de toetsing is gebruik gemaakt van Riskeer versie 19.1.1.2 en de actuele documenten van het WBI. De gebruikte hydraulische randvoorwaarden zijn verkregen uit Riskeer, hiertoe zijn de gegevens van het uitvoerpunt ZW\_1\_9-2\_dk\_00384 gebruikt. Dit uitvoerpunt is opgenomen in de hydraulische dataset WBI2017\_Vechtdelta\_9-2\_v01.

Figuur 3-8 Sluiscomplex Grote Kolk. Locatie uitvoerpunt [bron Riskeer].

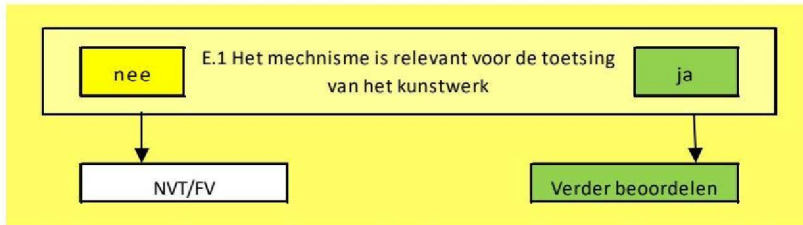
De eenvoudige toets verloopt volgens onderstaand schema. In dit schema wordt vastgesteld of het faalmechanisme relevant is voor dit kunstwerk.

Figuur 3-9 Schema eenvoudige toets hoogte kunstwerk (HTKW)

Stap E.1: Ja, het faalmechanisme hoogte is relevant voor de toetsing van het kunstwerk omdat de kerende hoogte wordt verzorgd door het kunstwerk.

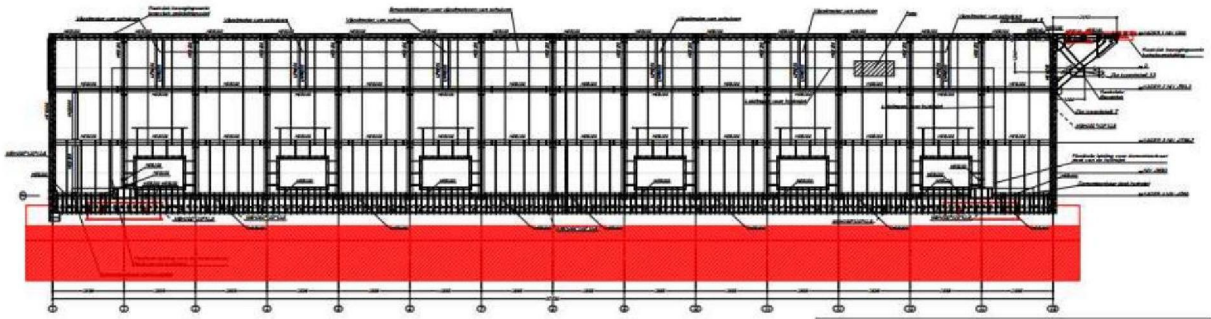
Figuur 4-5 Sluiscomplex Meppelerdiep. Doorsnede deur binnenhoofd. Overgenomen van tekening [P19]

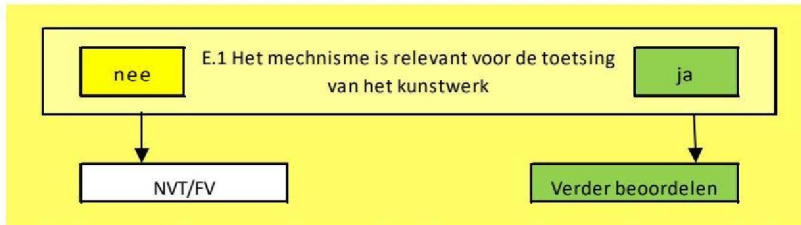
De eenvoudige toets verloopt volgens onderstaand schema. In dit schema wordt vastgesteld of het faalmechanisme relevant is voor dit kunstwerk.

Figuur 4-8 Schema eenvoudige toets hoogte kunstwerk (HTKW)

Stap E.1: Ja, het faalmechanisme hoogte is relevant voor de toetsing van het kunstwerk omdat de kerende hoogte wordt verzorgd door het kunstwerk.

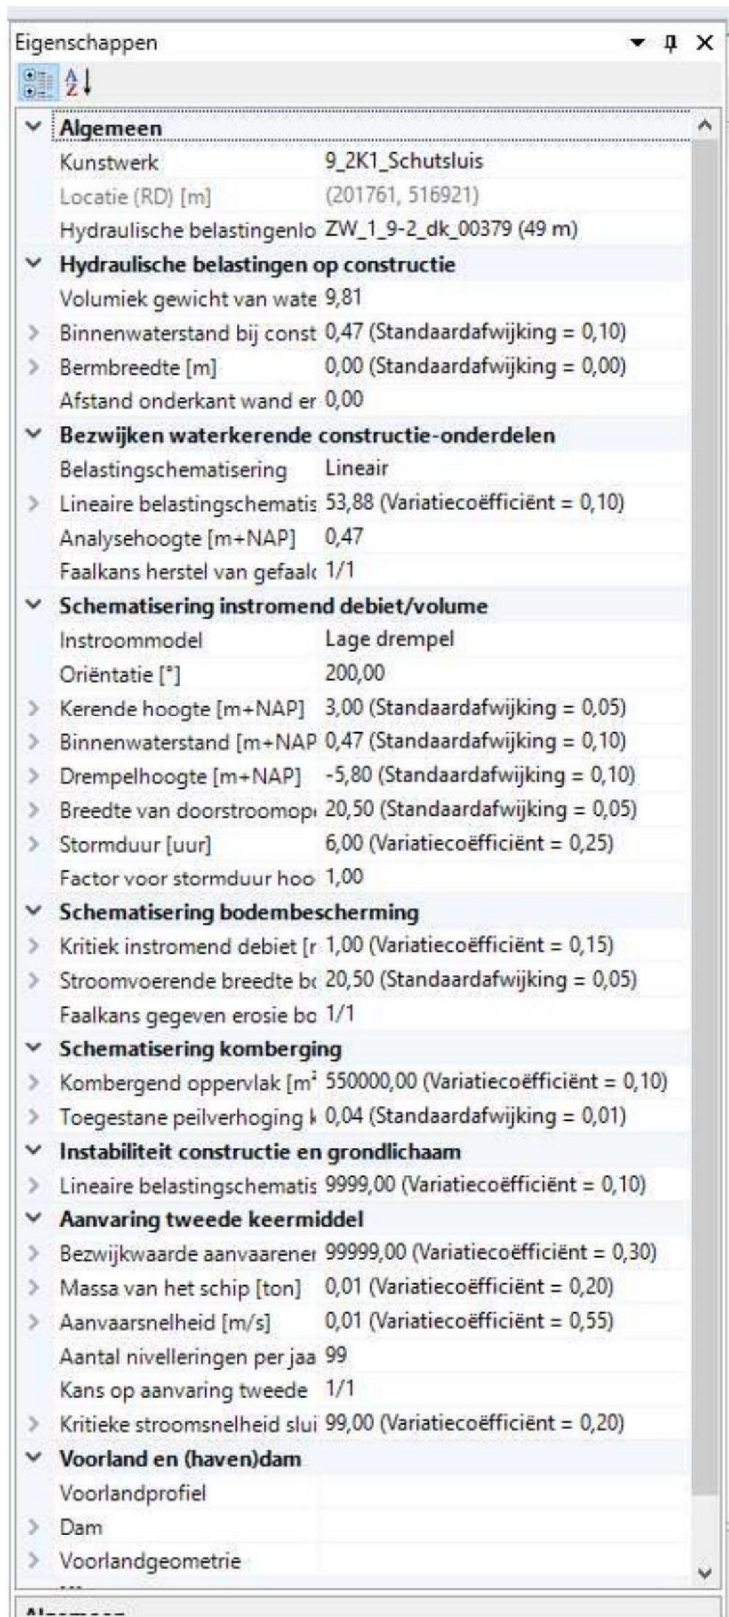
De invoer in Riskeer is weergegeven in onderstaande figuur.

**Eigenschappen**

- Algemeen**
  - Kunstwerk: 9\_2K1\_Schutsluis
  - Locatie (RD) [m]: (201761, 516921)
  - Hydraulische belastingenlo: ZW\_1\_9-2\_dk\_00379 (49 m)
- Hydraulische belastingen op constructie**

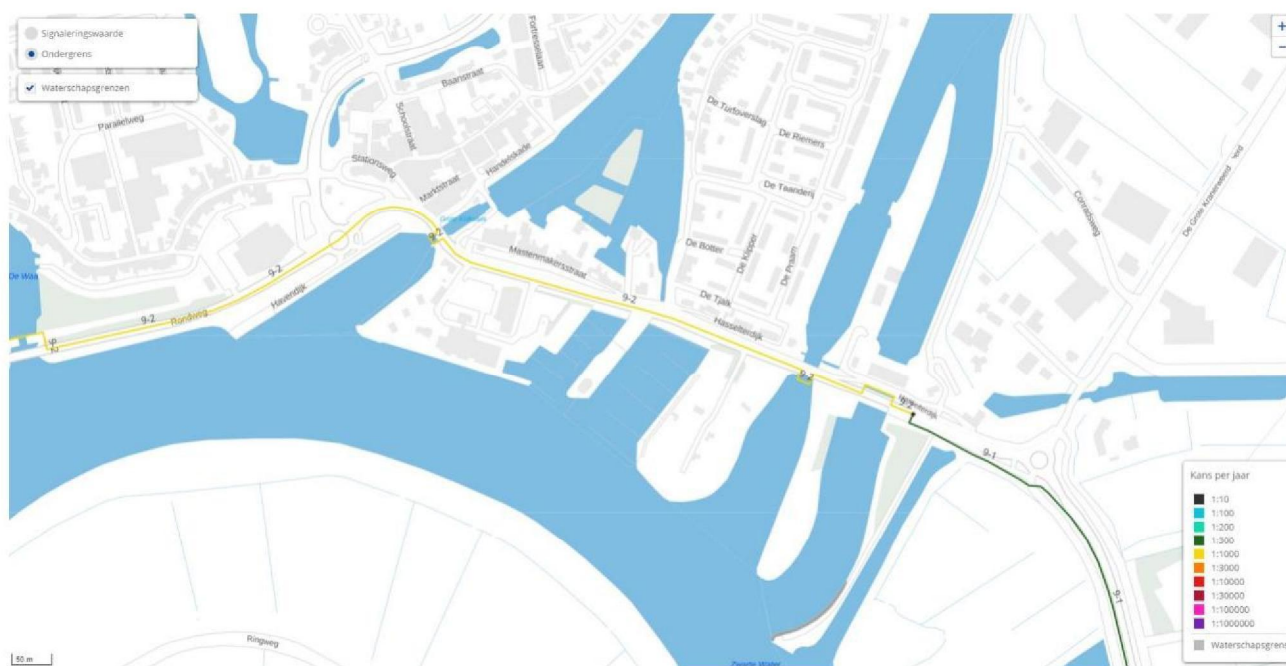
In onderstaande Figuur 8 is de referentielijn van de waterkering weergegeven (in tegenstelling tot figuur 1 is hier de ondergrenswaarde weergegeven en ingezoomd).

Figuur 8 - Referentielijn waterkering t.p.v. Sluiscomplex Grote Kolk en Sluiscomplex Meppelerdiep [2]
